**COMMISSION D'ENQUETE**

**Rapport d'étape sur l'Accident  
Survenu le 29 Juin 2009  
En mer au large de Moroni (Comores)  
De l'Airbus A310-324  
Immatriculé 7O-ADJ  
Exploité par la compagnie Yemenia  
Airways**

**(En date du 25 Juin 2011)**

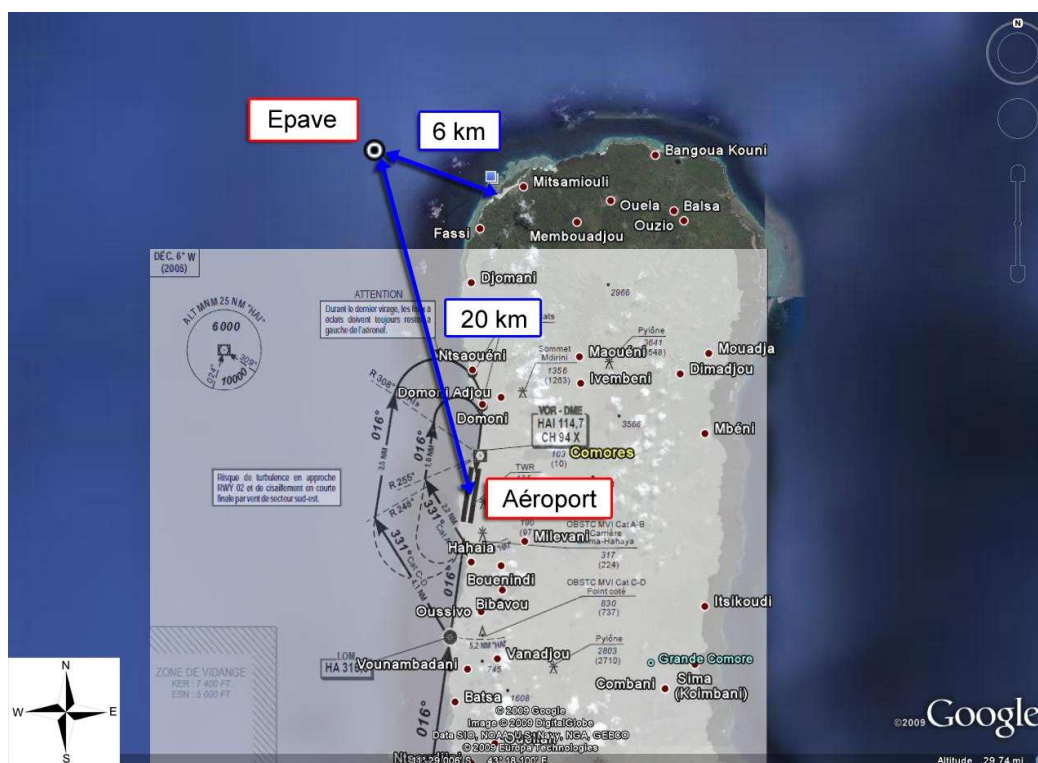
Figure 6 : Situation de l'épave

Les principaux éléments de l'épave ont été retrouvés à environ 20 km au nord de l'aéroport, dans une zone située à un peu plus de 6 km au large de la côte Nord de la Grande Comore. Les profondeurs à cet endroit sont de l'ordre de 1 200 m et la pente des fonds marins atteint par endroit 30%.

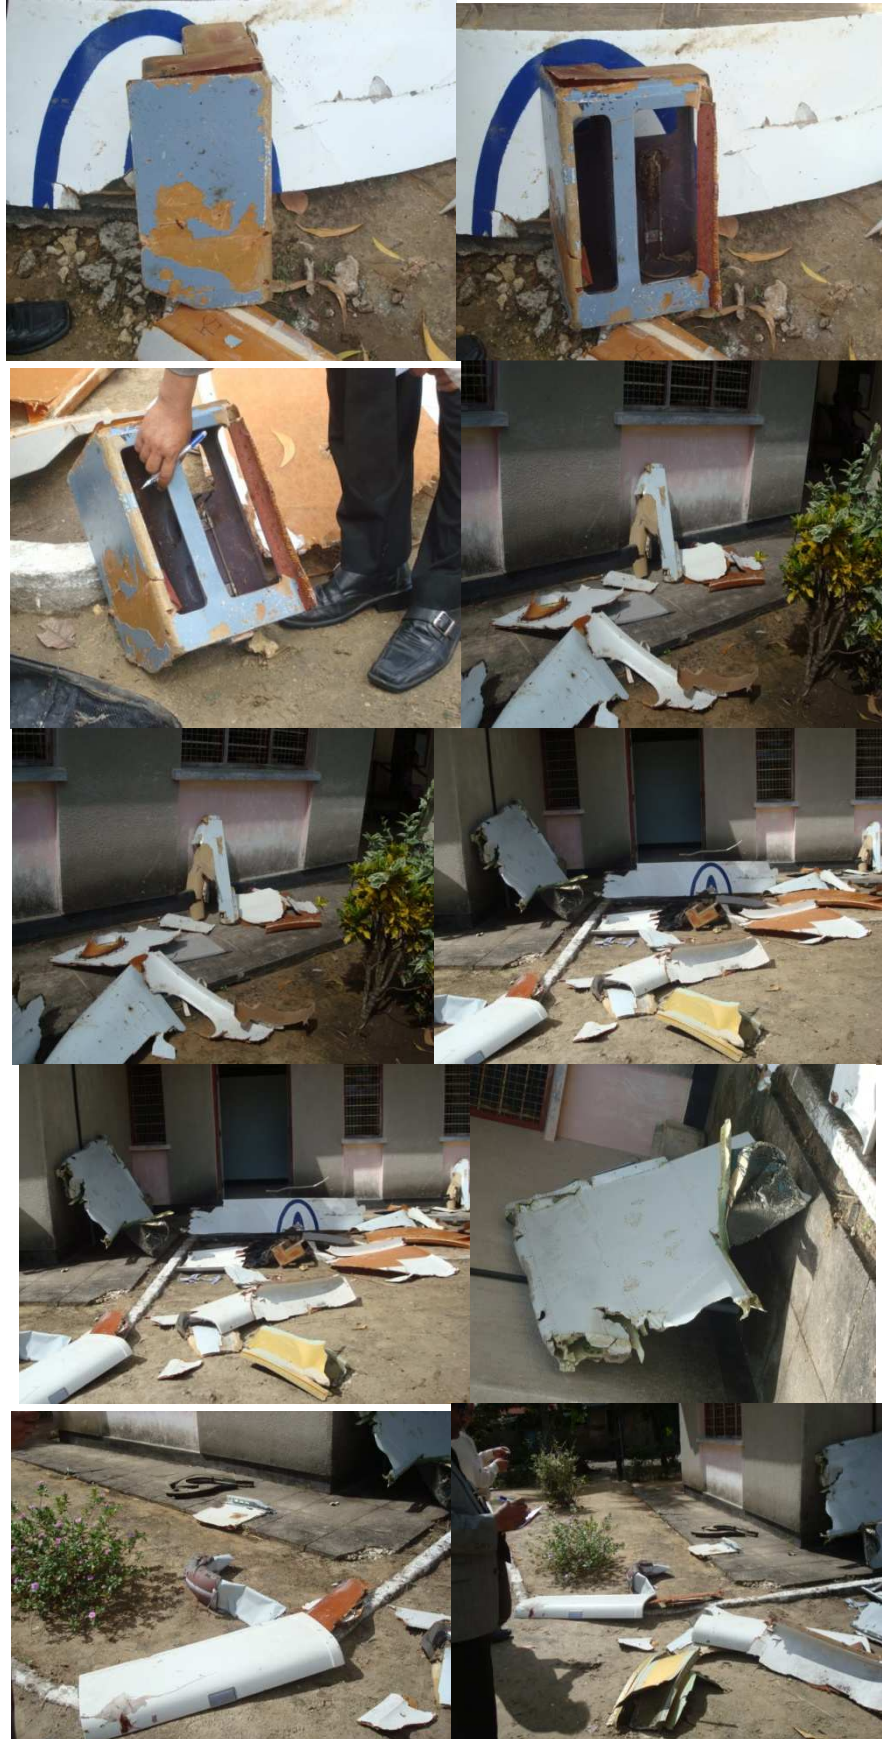
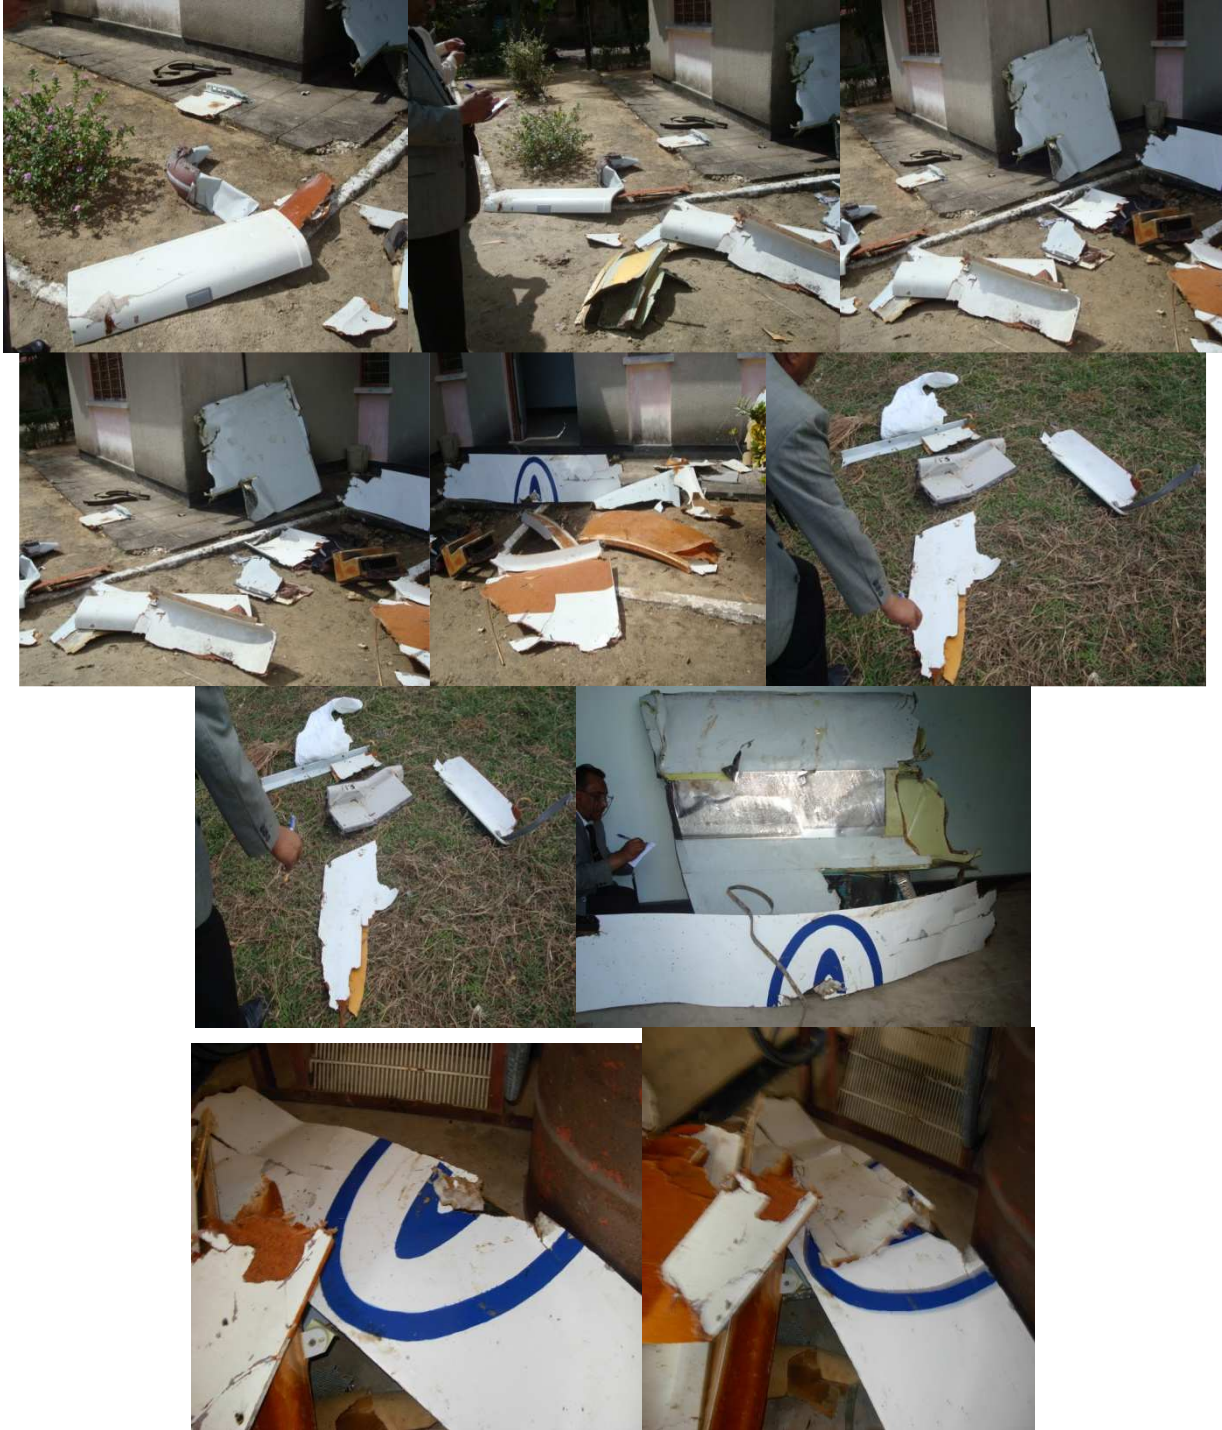
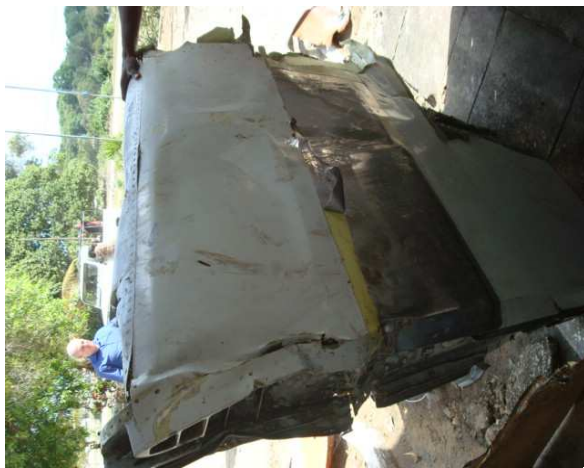
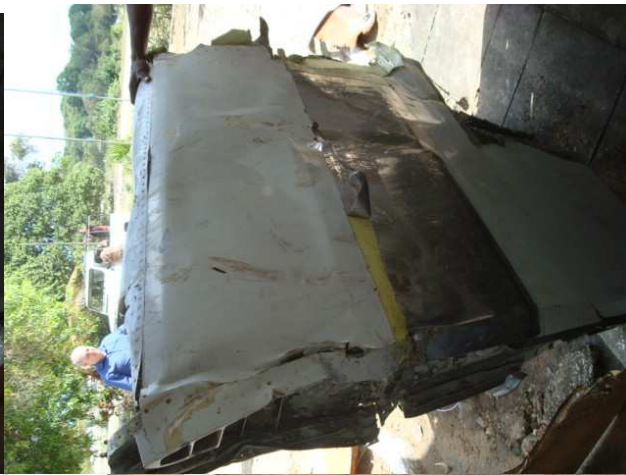
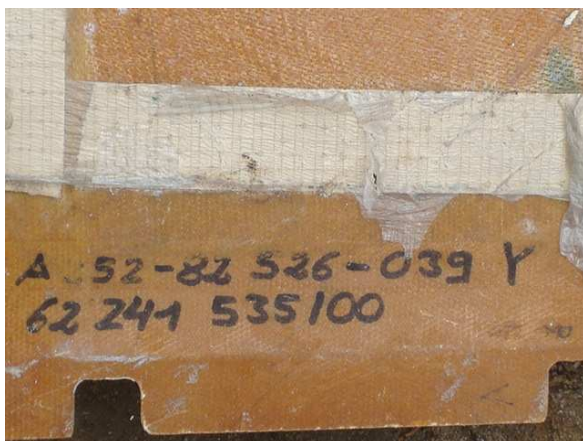
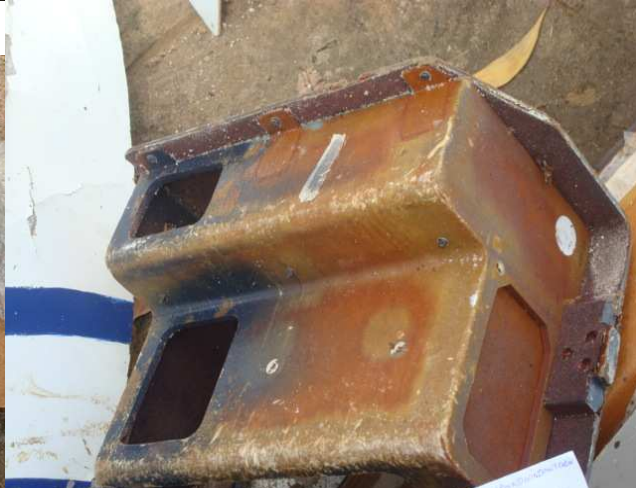
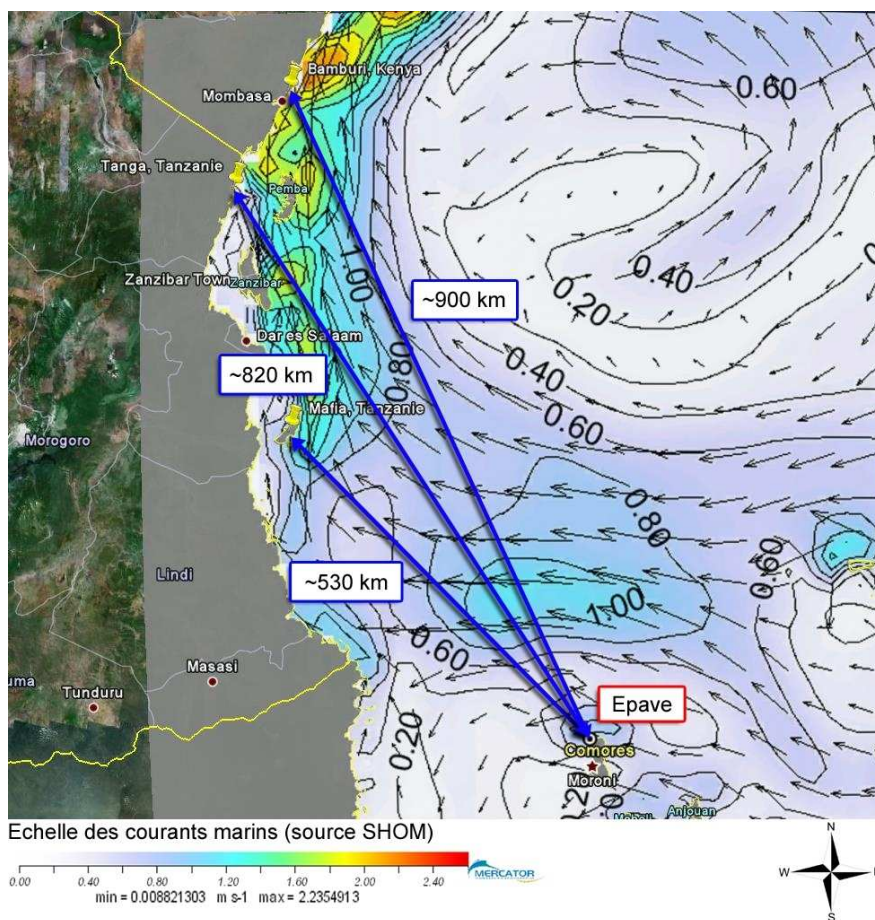
Figure 7 : positionnement des corps et débris retrouvés sur le continent et courants marins

En Tanzanie, sur l'île de la Mafia, 27 morceaux de débris de l'appareil et 12 corps, ont été retrouvés. Des parties de corps ont été également repêchés faisant un total de 25 corps.

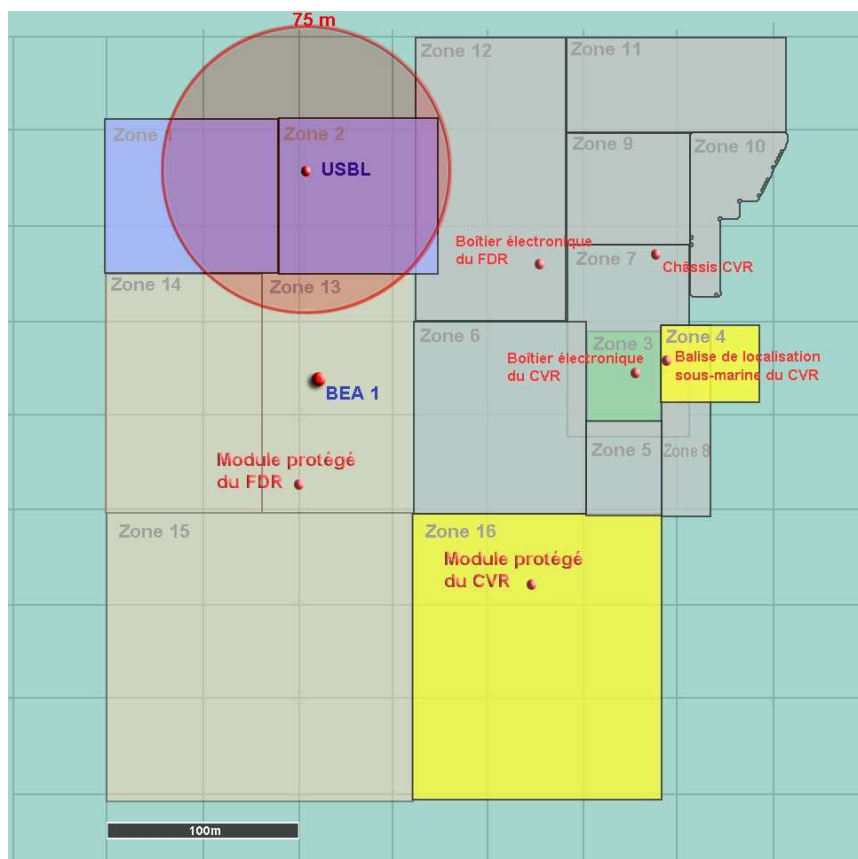
figure 10 : zones explorées par le ROV lors des recherches des enregistreurs de vol

Les zones 1 à 12 ont été explorées du 21 au 27 août. Le boîtier protégé du FDR a été retrouvé dans la nuit du 27 au 28 août dans la zone 13<sup>4</sup>. Les zones 14 et 15 ont été parcourues le 27 août. Le boîtier protégé du CVR a été retrouvé dans la nuit du 28 au 29 août dans la zone 16<sup>5</sup>.

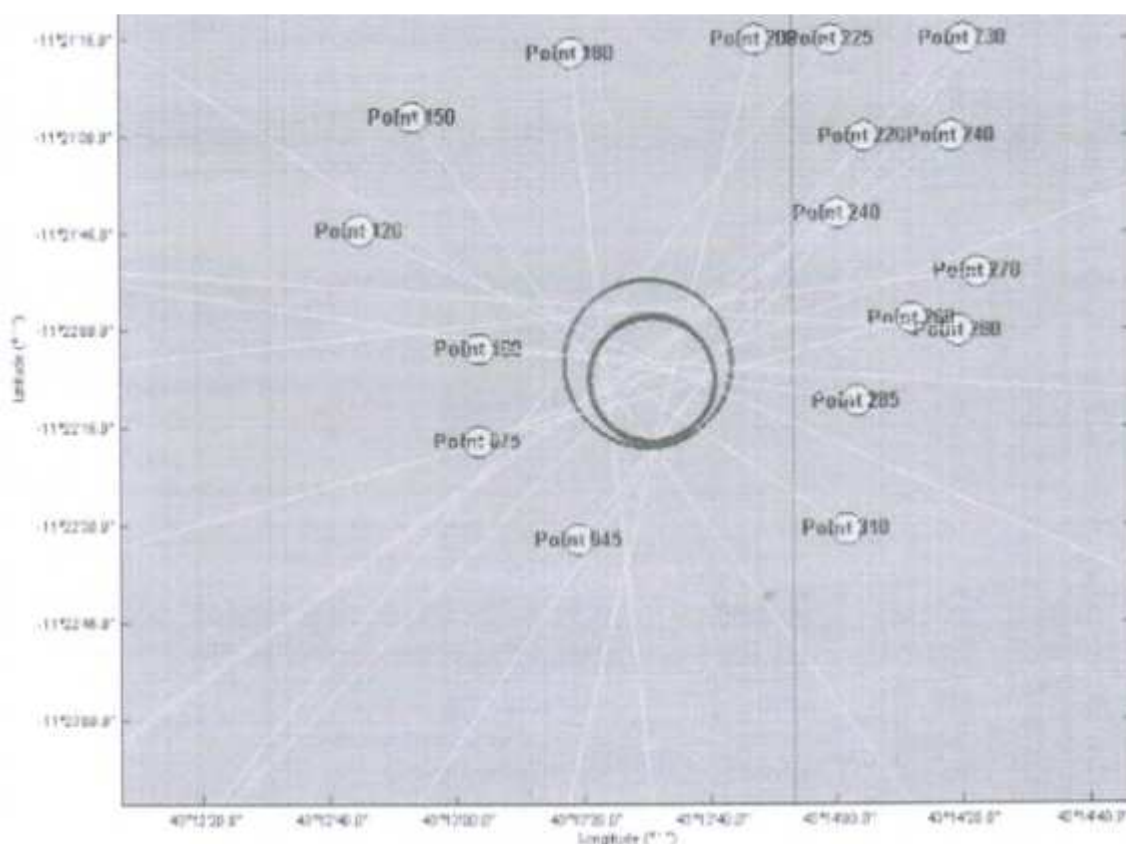
**Figure : Position probable et cercle d'incertitude de présence des balises**

Dix huit mesures de surface ont permis de déterminer comme zone probable de présence de la balise l'intérieur d'un cercle de 300 mètres de rayon centré sur le point S 11°22'07,420 E 43°13'30,420. Dans un premier temps un cercle d'incertitude de 400 mètres avait été déterminé qui ensuite avait été ramené à 300 mètres avec de nouvelles mesures. Cette détermination a été faite en prenant en compte les incertitudes liées aux différentes mesures.

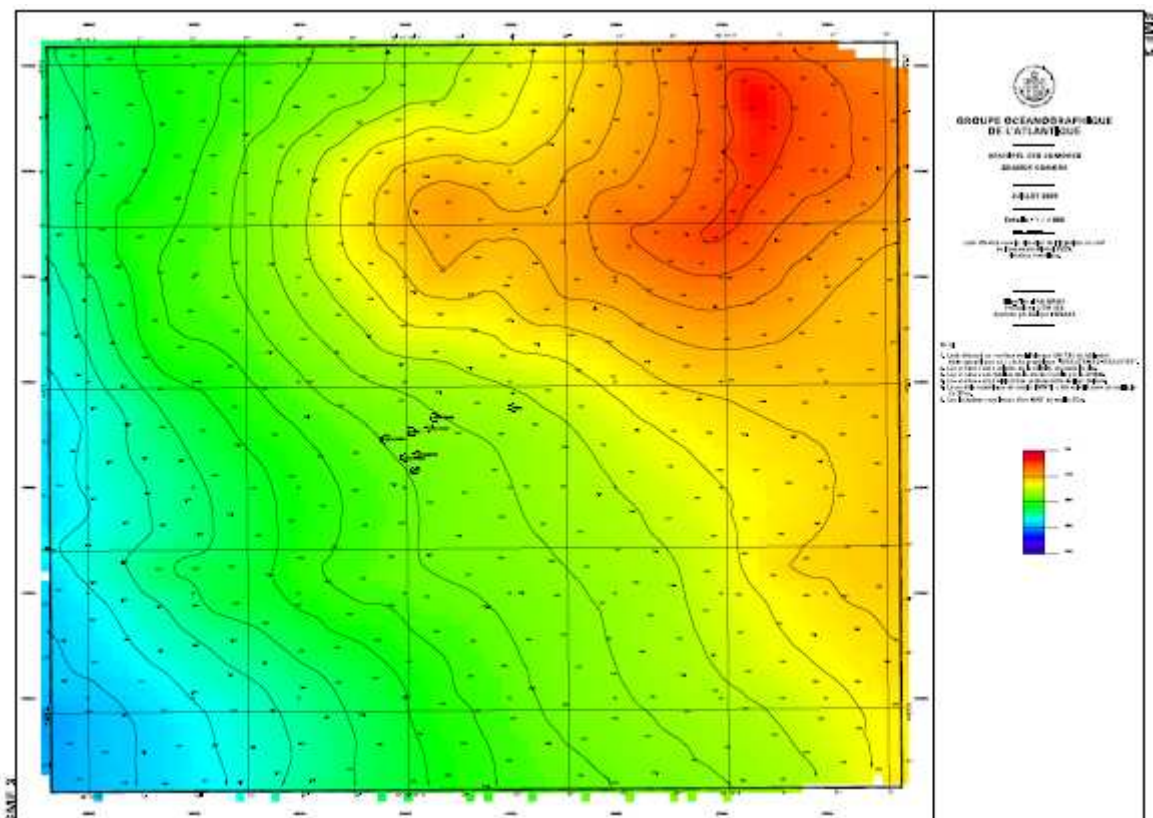
**Figure : bathymétrie de la zone présumée de présence de l'épave**

Le Beautemps Beauprès, navire du SHOM, a effectué des mesures de bathymétrie et de courantométrie entre le 17 juillet 2009 et le 23 juillet 2009, en présence des opérations de relevage, à l'intérieur d'une zone de deux milles mètres de côté centrée sur le point déterminé ci-dessus. Dans cette zone la profondeur mesurée varie entre 1150m et 1250m.
